**Firmware versie uitgeven op 28 August 2017, controleer op juiste versie alvorens te updaten**

**CPS software: V1.18**

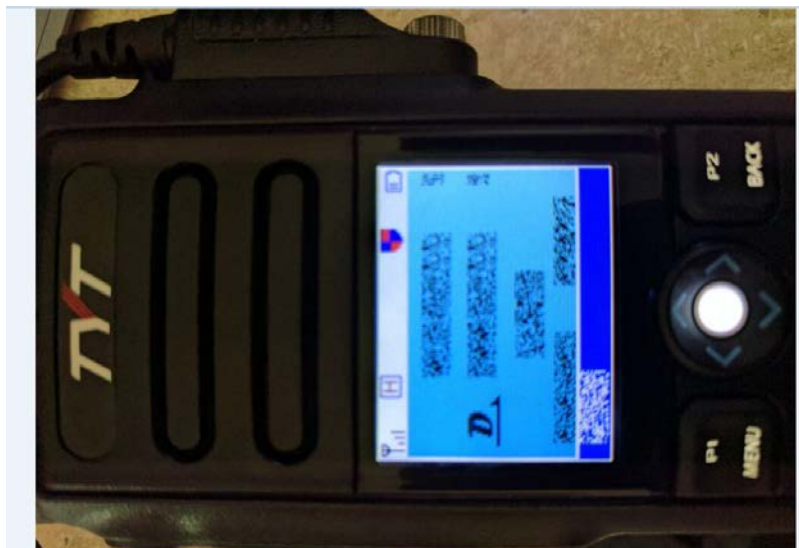
**Let op: controleer goed of je de juiste versie firmware gebruikt en de update op de juiste manier uitvoert, anders vertoont de radio vreemd gedrag zoals op de volgende foto**
